Monitoring of beaches –field visit

Training for WB teaching staff at UNIRIFCE

Žalo Sabličevo Rijeka Pećine

Žalo Sabličevo usporedba s stanjem prije 1968

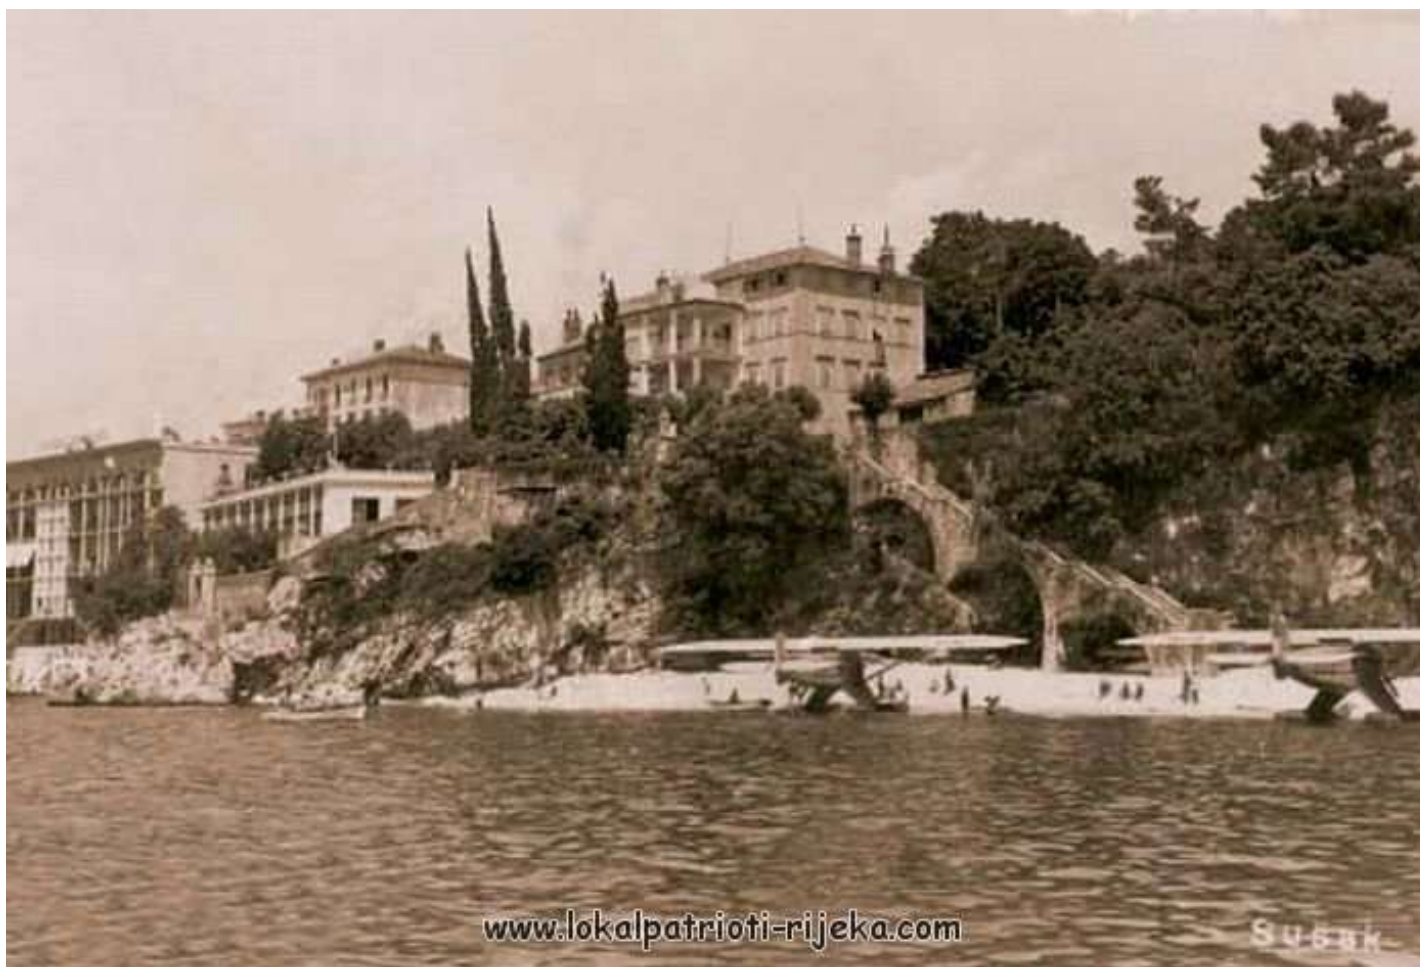
Slika 2. <https://www.lokalpatrioti-rijeka.com/forum/viewtopic.php?f=28&t=3260>

O stanju žala Sabličevo prije Drugog svjetskog rada svjedoče fotografije sa internetskih izvora, uz koje je prikazano današnje stanje žala na 3D oblaku točaka (snimljeno na terenskim vježbama Građevinskog fakulteta u sklopu predmeta Inženjerstvo obalnih građevina).

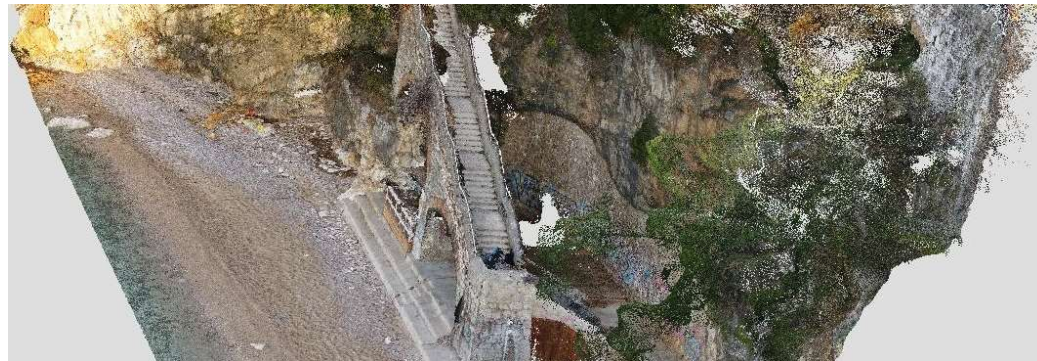
Slika 6. 3D oblak točaka žala Sabličevo

Smanjeno tijelo žala ne može adsorbirati djelovanje energije valova (slika 6).
